潮位観測情報:布良[気象庁]

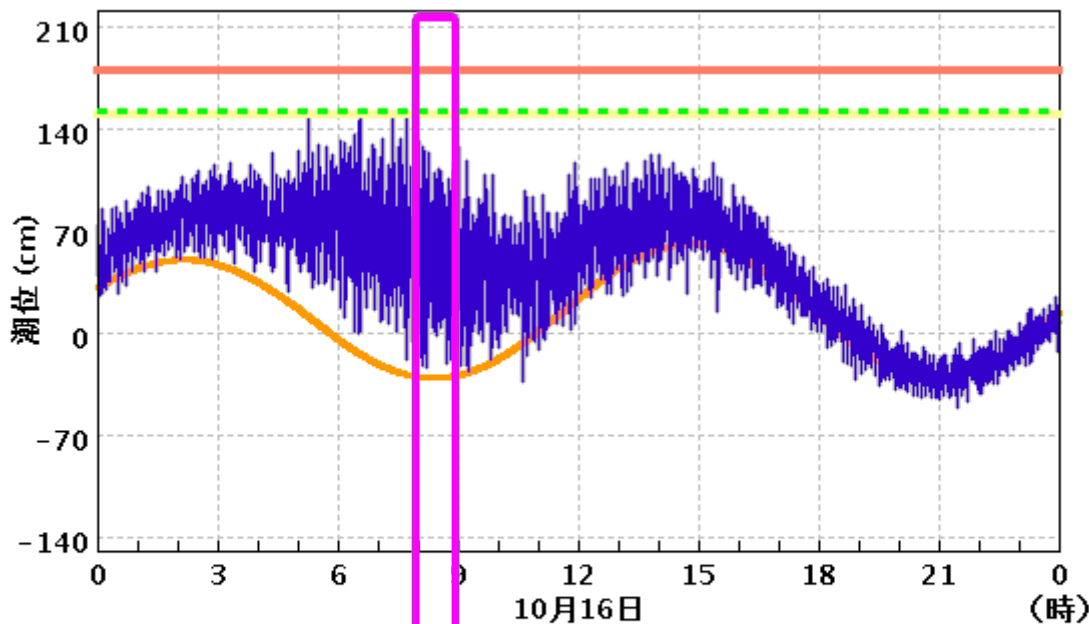
台風26号通過後干潮時の8時過ぎに、最大のウネリが海岸道路を乗り越えて来ました。もし大潮、満潮時と重なり高潮警報水準に襲われたら、甚大なる被害に見舞われる事が安易に想像ができ、大きな不安を抱える事になりました。

- 実際の潮位 —
- 天文潮位 —
- 過去最高潮位(152cm:1961年10月10日05時30分:台風第24号) - - -
- 高潮注意報基準 —
- 高潮警報基準 —

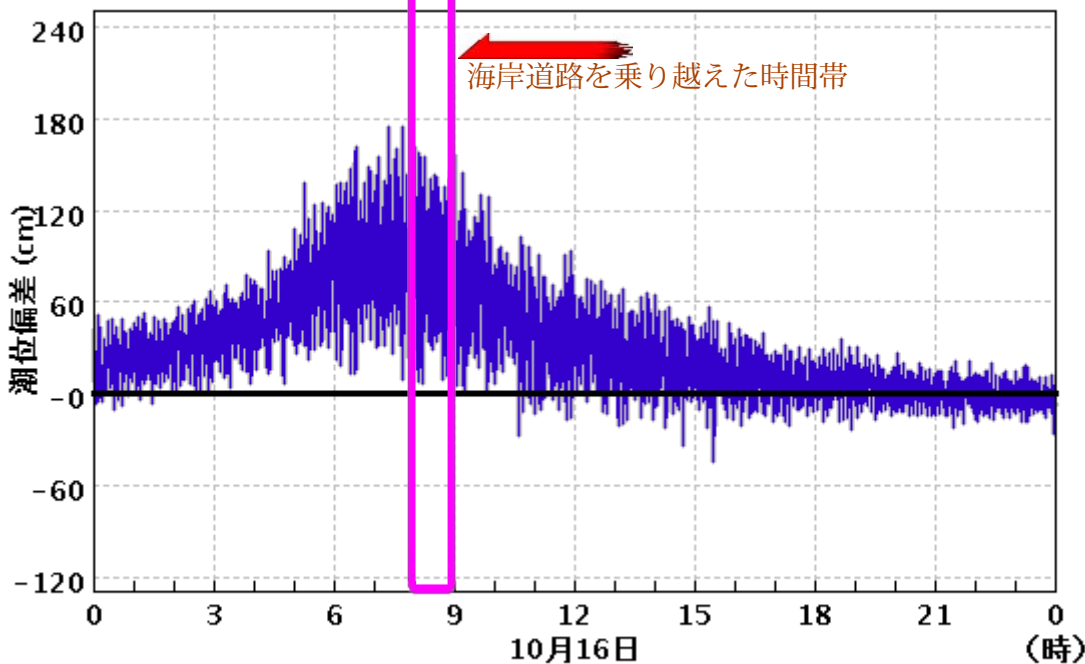
上記の干潮時に対して、下記図の潮位は異常な高潮波形となり、通過後北風の強風が弱くなった時間帯に海岸道路を乗り越えてきた。

潮位偏差 —
